Federación Nacional de
Cafeteros de Colombia

Gerencia Técnica / Programa de Investigación Científica / Octubre de 1998

CONTROL DE CÁRCAVAS REMONTANTES EN ZONAS DE LADERA MEDIANTE TRATAMIENTOS BIOLÓGICOS

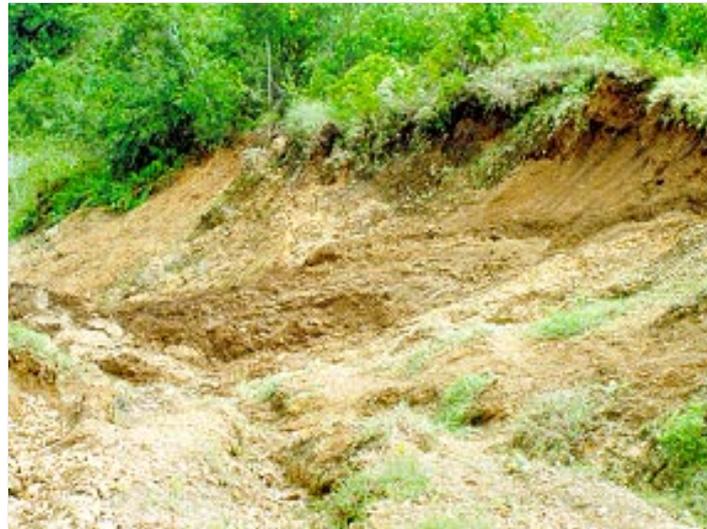
Figura 1. Cárcava remontante en estado avanzado.

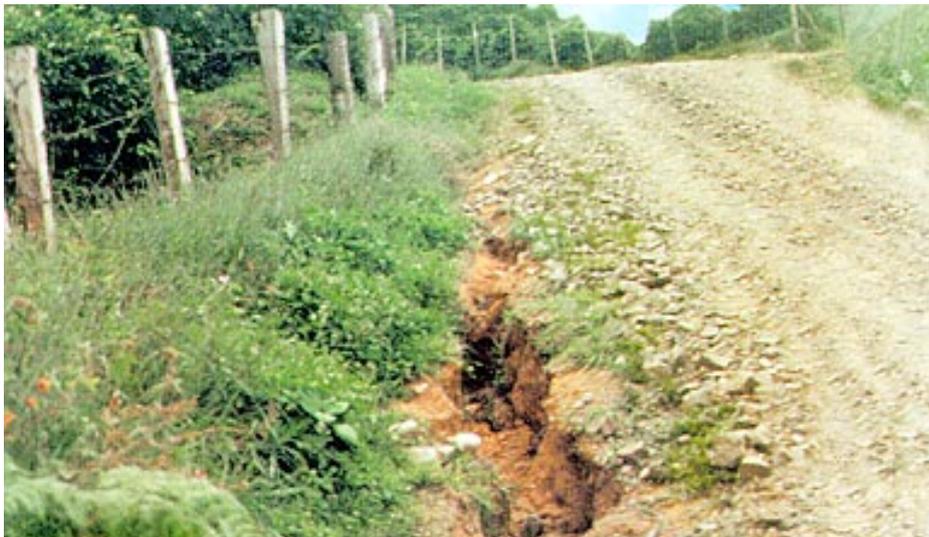
Figura 2. Cárcava profunda en cuneta de carretera por ausencia de coberturas vegetales.

y hacia los lados, luego de cada temporada invernal y a menos que el proceso sea detenido oportunamente, pone en peligro el resto de la finca, carreteras, viviendas, puentes o vidas humanas (Figura 2).

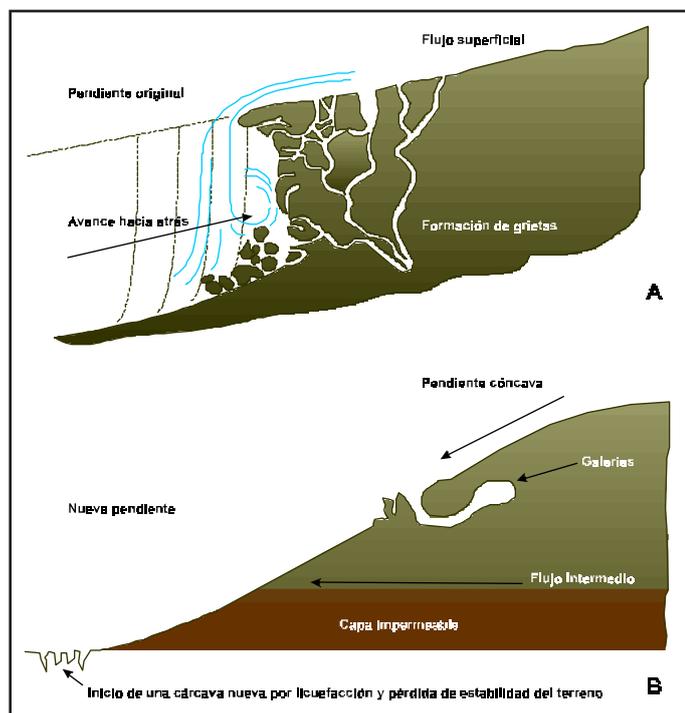
Figura 3. Dibujo que representa el proceso mediante el cual se amplía una cárcava. En la medida que la cabeza de la cárcava retrocede, es mayor la altura de caída del agua; el efecto de cascada erosiona el suelo, ya que salpica y arremolina contra el escarpe, dejando la parte alta en saliente.

Por lo general, las cárcavas se inician cuando hay mala conducción y regulación de aguas de escorrentía y subsuperficiales (Figura 3). Se pueden formar por algunas de las siguientes razones:

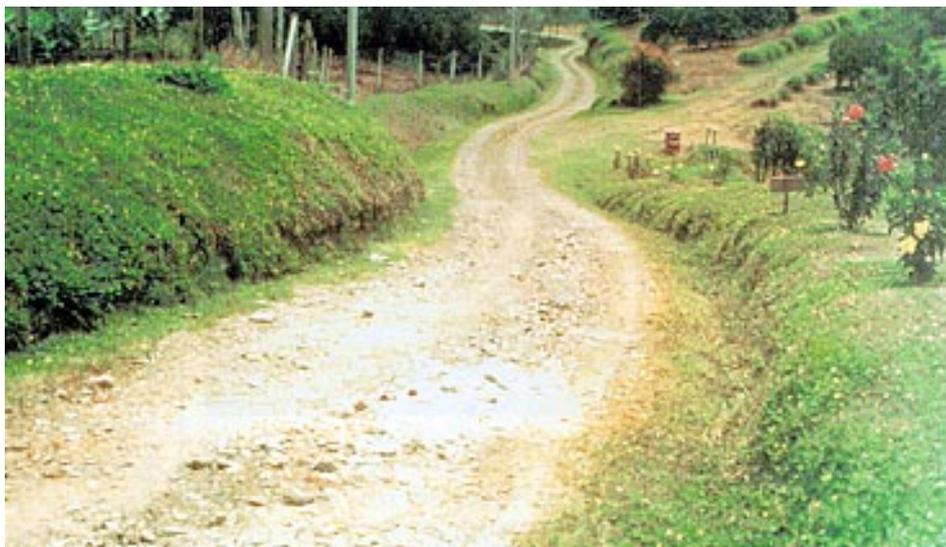
Figura 4. Cuneta protegida con cobertura densa de maní forrajero (*Arachis pintoi*), Subestación de experimentación de Cenicafé, La Catalina (Pereira, Risaralda).

ción natural, como ocurre en el caso de cárcavas profundas formadas en las cunetas de carreteras (Figura 4).

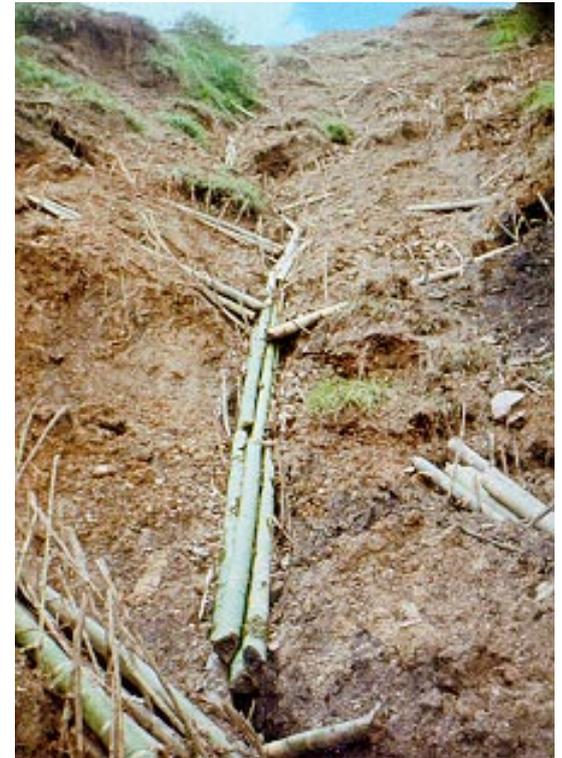
Figura 5.
Construcción de filtro vivo en espina de pescado, usando guadua (*Guadua angustifolia*)

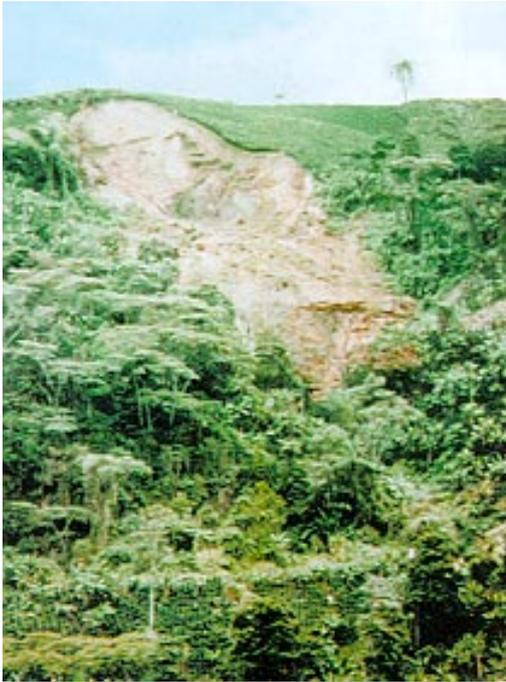
Figura 6. Cárcava remontante en las fincas Providencia y La Aurora en Palestina, Caldas. Unidad Chinchiná, Melanudands. Vista de frente (Enero de 1991).

En la Figura 6 se observa la cárcava de tipo remontante de 1,5 ha aproximadamente, formada en las fincas contiguas La Providencia y La Aurora. Ésta, en los períodos lluviosos, daba lugar a la presencia de avalanchas de lodo y piedra que taponaban frecuentemente la carretera que conduce del municipio de Chinchiná, al de Palestina, Caldas.

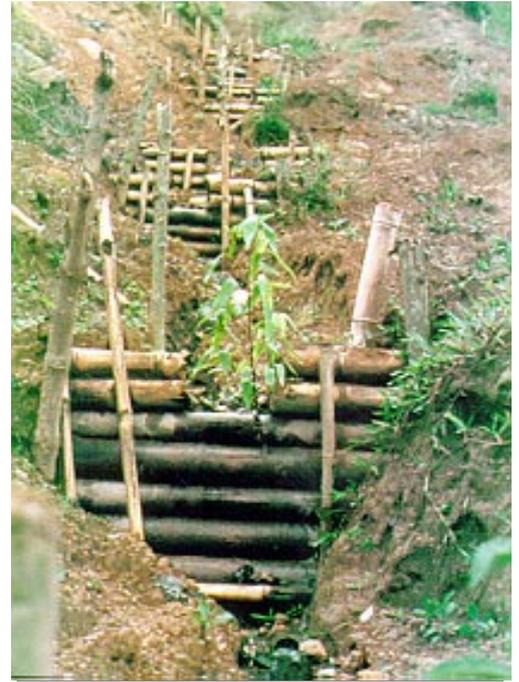
Figura 7. Evacuación de aguas superficiales mediante trinchos escalonados en guadua (*Guadua angustifolia*). Obran como disipadores de energía. Fincas Providencia y La Aurora (Palestina Caldas).

A partir de Julio de 1991 la Disciplina de Conservación de suelos de Cenicafé, luego de efectuar el respectivo diagnóstico y determinar la relación causa efecto del problema, inició una estrategia de control de la cárcava mediante la evacuación de las aguas subsuperficiales y de escorrentía (Figura 7). Con estos trabajos preliminares se contrarrestaron los problemas de avalanchas en la carretera en forma inmediata. Durante el primer año, el área se recuperó en un 70%, lo cual fue constatado mediante comparación de fotografías tomadas en diferentes épocas y desde

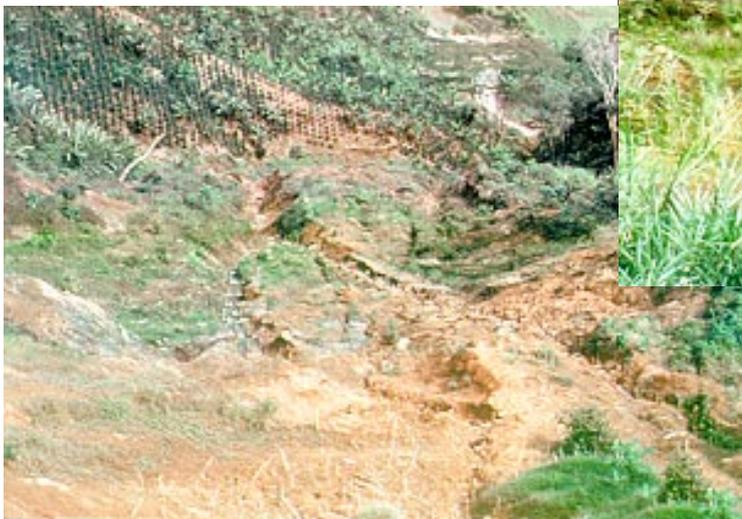
Figura 8. Cárcava remontante en fincas providencia y La Aurora en Palestina Caldas. Unidad Chinchiná, Melanudands. Construcción de trinchos escalonados vista desde arriba hacia abajo (Septiembre 1991).

un mismo sitio, para tener un punto de referencia en las comparaciones (Figuras 8 y 9) (7). Los costos de los tratamientos fueron sólo de mano de obra, ya que los materiales necesarios para las soluciones biológicas de control de la erosión se encontraban en las dos fincas. Se invirtieron 290 jornales, equivalentes actualmente a \$3'077.480.

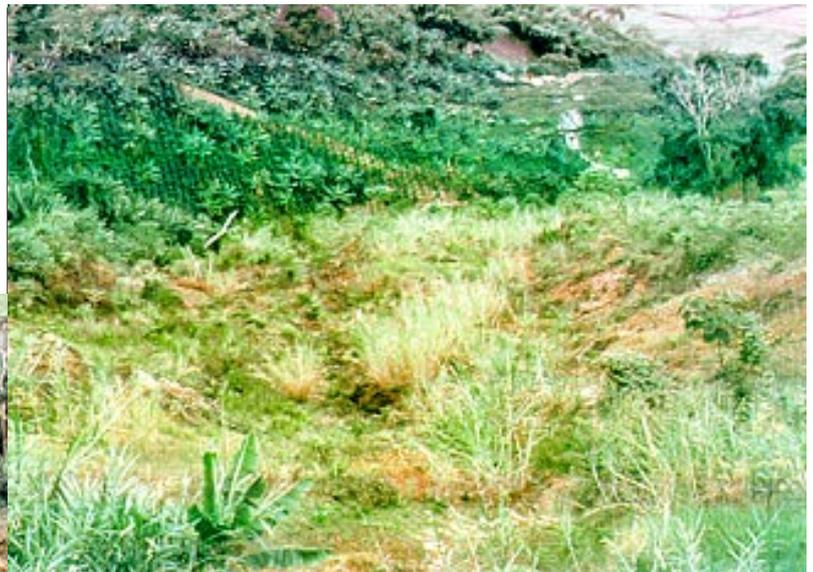
Figura 9. Recuperación de Cárcava remontante en fincas providencia y La Aurora en Palestina Caldas. Unidad Chinchiná, Melanudands. Construcción de trinchos escalonados vista desde arriba hacia abajo (Octubre de 1994).

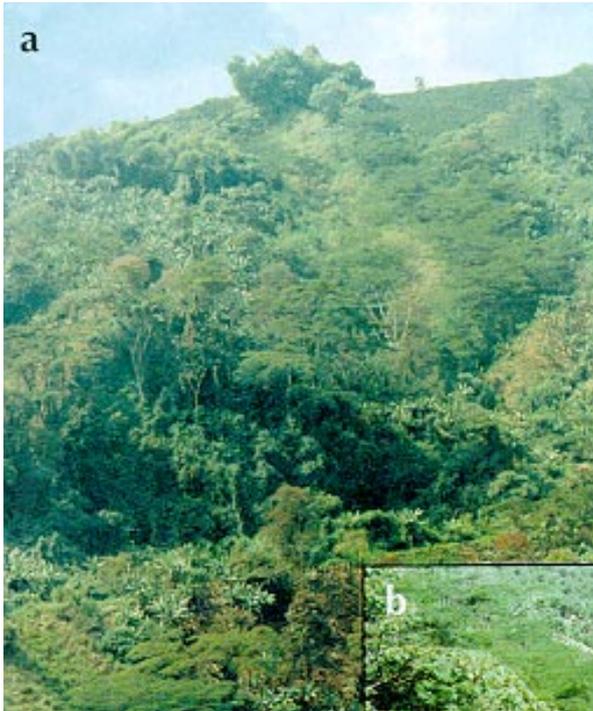
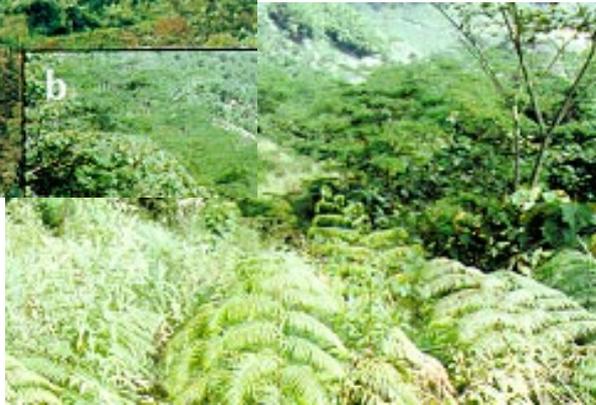
Figura 10. Estabilización de la cárcava remontante en las fincas Providencia y La Aurora en Palestina, Caldas. Unidad Chinchiná, Melanudands. Vista de frente (a) y de arriba hacia abajo (b) (Junio de 1999).

A esta fecha, junio de 1999, el área se encuentra totalmente recuperada y cubierta de vegetación multistrata en un 99% (Figura 10) y la solución con obras civiles hubiera representado inversiones por encima de varios cientos de millones de pesos.
