Recuperación de Remociones Masales en suelos de Ladera tropical.

José Horacio Rivera Posada*
Juan Armando Sinisterra Reyes[⊗]

3.3. Uso de la Bioingeniería en el Control de áreas degradadas por Erosión Severa en Argelia Valle.

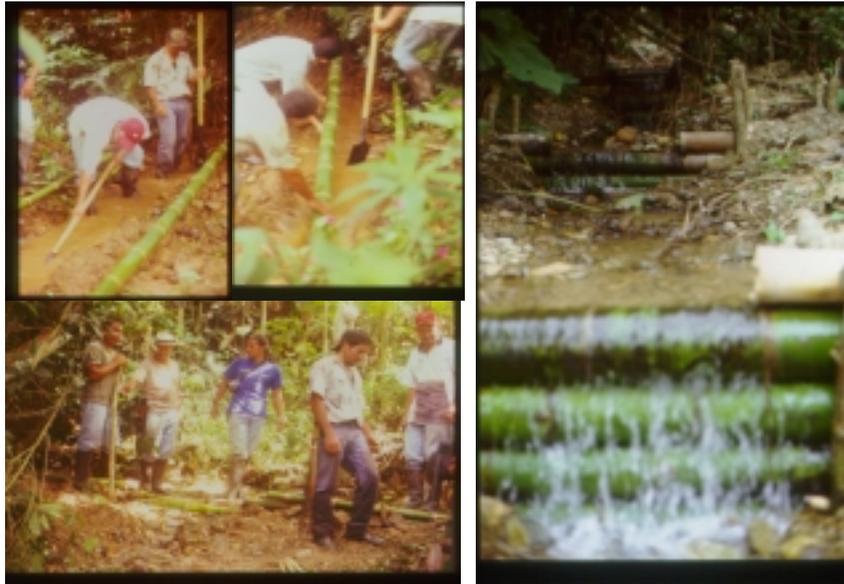
Figura 1a. Construcción de Trinchos vivos Escalonados en quebrada Villa Rosa, Argelia Valle. Noviembre 8 de 2002

Los trinchos vivos se construyeron en el cauce de la quebrada con guadua verde (*Guadua angustifolia*) (menor de dos años) a través de la pendiente sostenidos por estacas vivas de nacedero colocadas verticalmente, cada una de 1 m de longitud, clavadas a distancias de 1 m entre estacas para ayudar a sostener los trinchos en el futuro. El diámetro de la guadua es de 0,10 m. y se utilizó verde y menor de dos años, para la regeneración por rebrote (Rivera, 2002b).

Los trinchos se empezaron a construir de arriba hacia abajo, para ir disipando la energía del agua, con una distancia entre trinchos de 2 m. Estos se construyeron a una profundidad de 50 cm por debajo del cauce de la quebrada y con una altura efectiva de 20 a 30 cm. Luego de construidos, se sembraron estacas vivas de nacedero y Arboloco (*Montanoa quadrangularis*) con el fin de que se convirtieran con el tiempo en estructuras totalmente vivas. Estos trinchos llevan vertedero, para que el agua avance por el centro de la estructura y evitar así socavamiento de los taludes laterales de la quebrada. La función de estos trinchos es la de disipar las aguas de escorrentía y no como muros de contención. o de represamiento de sedimentos (Figuras 1a, 1b).

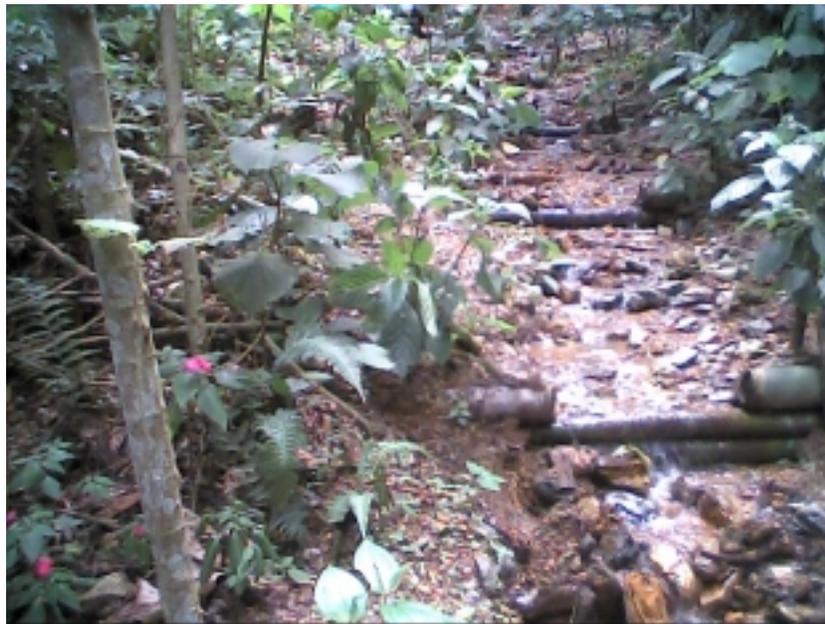
Figura 1b. Trinchos escalonados, Quebrada Villa Rosa Argelia Valle. Noviembre 13 de 2002.

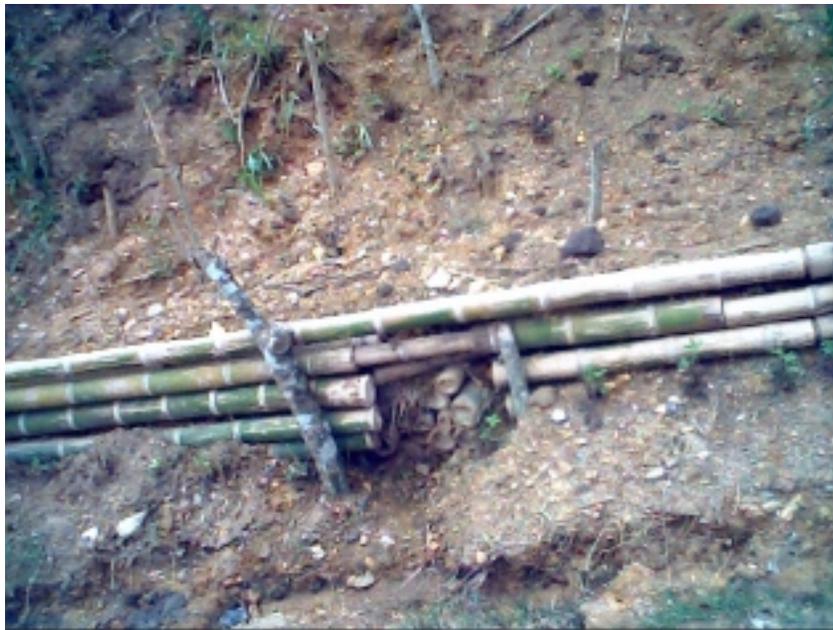
Figura 2. Filtro vivo de guadua acompañado de trincho vivo para evacuar aguas subsuperficiales. Noviembre 8 de 2002

Los filtros vivos, consistieron en la construcción de zanjas horizontales o en espina de pescado, en sentido de la pendiente del terreno de 0,5 a 1 m de profundidad.

Estas Zanjas se llenan con varios tendidos (3 a 4 tendidos) de guadua joven (menor de dos años de edad) para que rebroten fácilmente, o con tendidos de ramas vivas de quebrabarrigo, matarratón (*Gliricidia sepium*), leucaena (*Leucaena leucocephala*) y Arboloco, entre otras, colocadas a todo lo largo y en el sentido de la pendiente. La longitud de la guadua y las ramas vivas pueden ser de 1 a 3 m, dependiendo de la irregularidad del terreno.

Los filtros vivos se establecieron en los taludes blandos a lado y lado del cauce de las quebradas, para controlar la saturación del terreno por agua y mantener así una condición ideal de humedad que impidiera los movimientos masales y posteriores taponamientos del cauce de la quebrada y formación de represamientos y avalanchas (Figura 2).

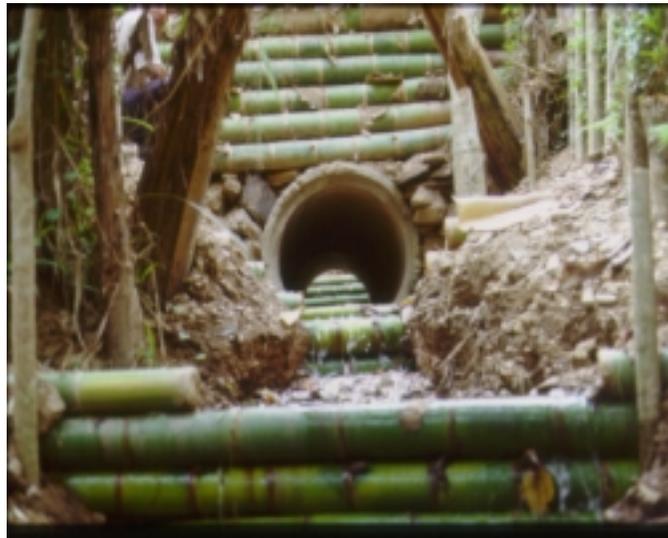
Figura 3. Empotramiento de tubería para conducir las aguas de la quebrada por debajo de la banca de la carretera. Se observan trinchos vivos escalonados a ambos extremos de la tubería. Febrero 19 de 2003.

Para ello se utilizó tubería de concreto mayor de 20 pulgadas de diámetro. La entrada y salida del agua por la tubería, se hizo mediante trinchos vivos escalonados para evitar socavamientos de fondo del cauce en ambos extremos de la tubería (Figura 3).

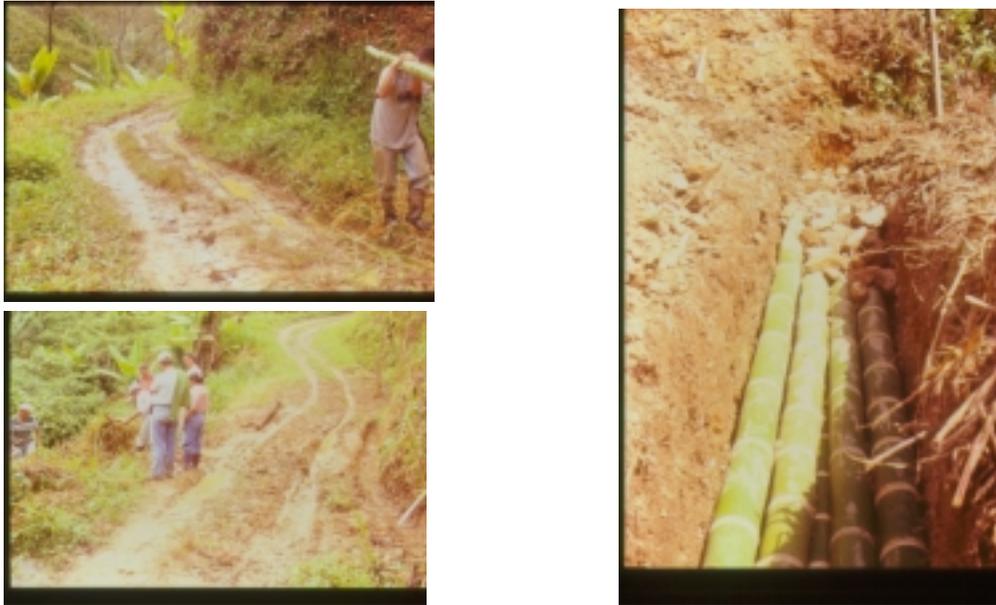
Figura 4. Construcción de filtros vivos atravesando banca de carretera para su drenaje. Noviembre 8 de 2002.

3.4.1.4. Construcción de filtros vivos en la banca de la carretera: Con el fin de drenar rápidamente la banca de la carretera, se construyeron filtros vivos en guadua que la atravesaron de un lado al otro (Figuras 4 y 5).

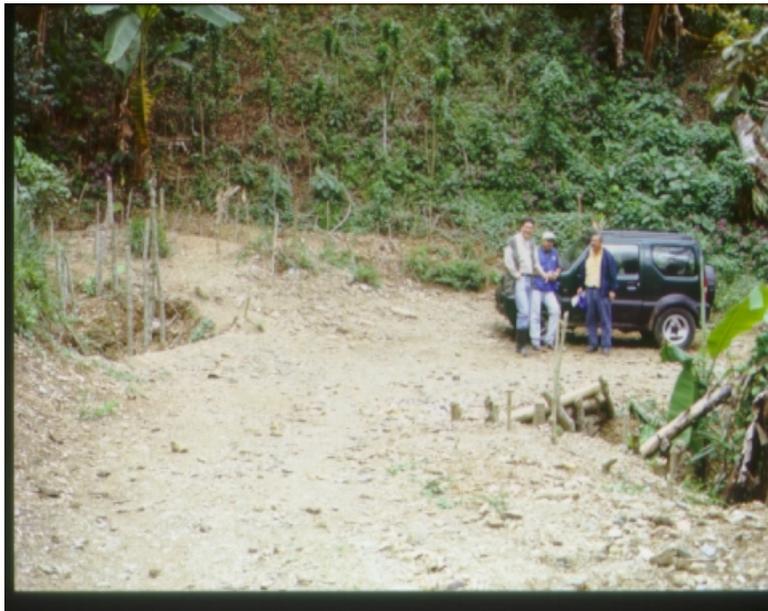
Figura 5. Estado actual de la carretera luego de los tratamientos bioingenieriles. Febrero 19 de 2003.

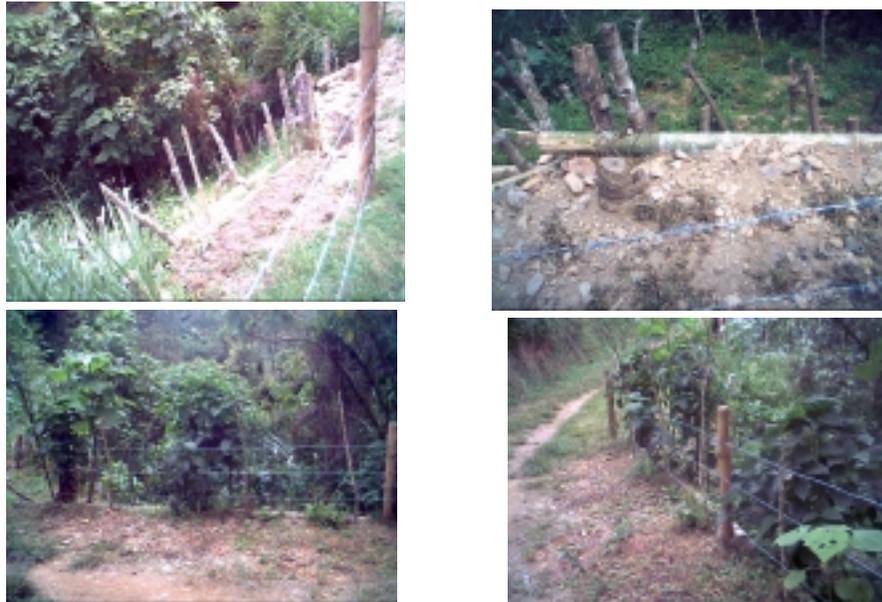
Figura 6. Proceso de recuperación de banca de carretera, mediante terrazas en tierra escalonadas. Vereda Villa Rosa, Argelia Valle. Septiembre 19 de 2003.

Para reconstruir parte de la banca de la carretera a un lado de la segunda quebrada entrando a la vereda Villa Rosa, se procedió a hacer terrazas escalonadas en tierra (Rivera 1999a). Previo a la construcción de cada terraza se introdujeron filtros vivos en guadua, para evitar su saturación en los períodos lluviosos. Cada terraza fue reforzada con la siembra de estacas vivas de nacedero (Figura 6).
