# **Utilización del Nacedero *Trichanthera gigantea* (H.& B.) Nees. para la prevención y recuperación de áreas degradadas por erosión y remociones masales en suelos de ladera Colombiana.**

José Horacio Rivera P\*

\* Ing. Agrónomo, Ph.D. Investigador Científico II, Líder Disciplina de Conservación de Suelos. Cenicafé.  
Email: [Horacio.Rivera@cafedecolombia.com](mailto:Horacio.Rivera@cafedecolombia.com), Septiembre de 2001.

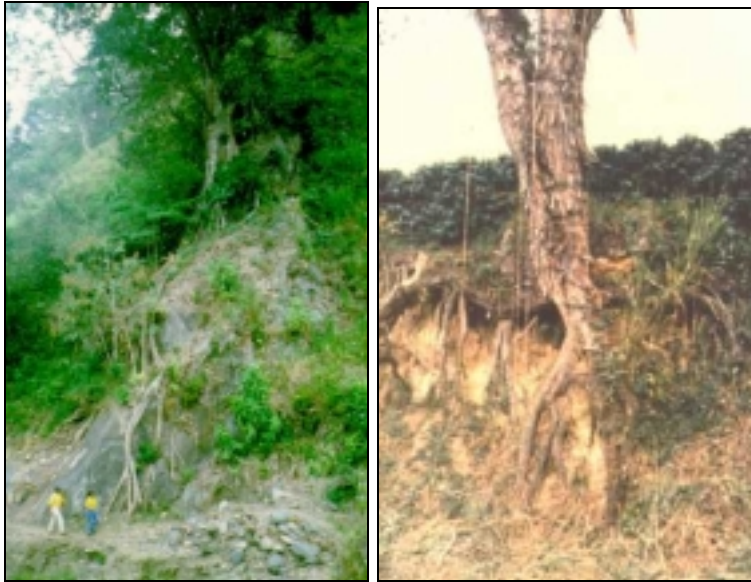
**Figura 1.** Sistema de raíces de la vegetación arbórea que permite mayor anclaje en lo profundo y hacia los lados en el perfil del suelo

La vegetación arbórea y arbustiva permite que se presenten sistemas radicales de mayor anclaje en lo profundo y hacia los lados en el perfil del suelo, aumentando su resistencia al cortante tangencial (resistencia del suelo a fallar o fracturarse) y con ello la estabilidad del terreno a los movimientos masales (Figura 1). Esto ha sido corroborado por trabajos reportados por el Instituto Geográfico Agustín Codazzi (IGAC), realizados por Florez (1986) en el área comprendida entre Manizales y Chinchiná, mediante seguimiento aerofotográfico y comprobaciones de campo, de zonas con sistemas agroforestales y áreas aledañas que pasaron de este sistema a monocultivos, en suelos inestables pedregosos, de pendientes fuertes y longitudes largas. Se comprobó que después de dos a seis años de transformado el sistema agroforestal, con eliminación de las especies forestales, se presentaron en épocas lluviosas ocho derrumbes por km<sup>2</sup>, debido a la pérdida de estabilidad de los suelos como consecuencia de la suspensión del anclaje y amarre ejercido por los sistemas radicales de los árboles forestales, ya que al cortarlos se inicia un proceso de pudrición de las raíces. Lo anterior es confirmado por varios autores quienes afirman que un tiempo después de remover la vegetación en zonas montañosas, aumenta la frecuencia y la cantidad de deslizamientos y derrumbes (Waldron, 1977; Ziemer, 1981; O'Loughlin y Ziemer, 1982; Abe y Ziemer, 1991a; Watson *et al*, 1999). Las raíces de las plantas aumentan la resistencia al cortante del suelo, en forma directa por reforzamiento mecánico e indirectamente por la extracción del agua del suelo por transpiración (Waldron, 1977). El refuerzo mecánico se manifiesta en un aumento considerable en la componente cohesiva, debido al peso de la vegetación y a la interacción entre el suelo y las raíces (O'Loughlin, 1982).

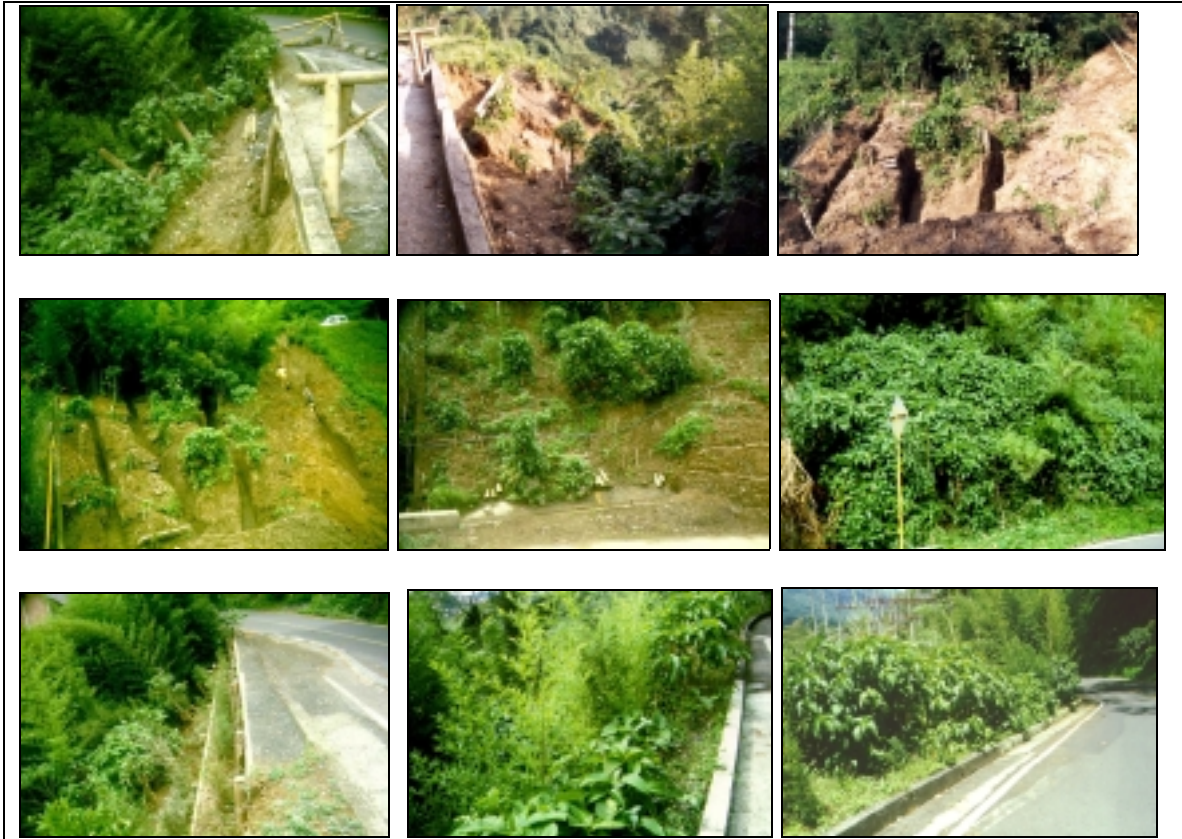
Figura 3. Secuencia de proceso de recuperación de Negativo de Carretera (pérdida de la banca de la carretera) cerca a la planta eléctrica de Cenicafé (Mayo de 2000 – Noviembre de 2001). Se observa el establecimiento de filtros vivos de guadua y nacedero, conformando una población multistrata y la construcción terrazas escalonadas en tierra , reforzadas con nacedero, guadua (*Guadua angustifolia*), guaduilla (*Phyllostachys aurea*) y eucaliptus (*Eucaliptus spp*).

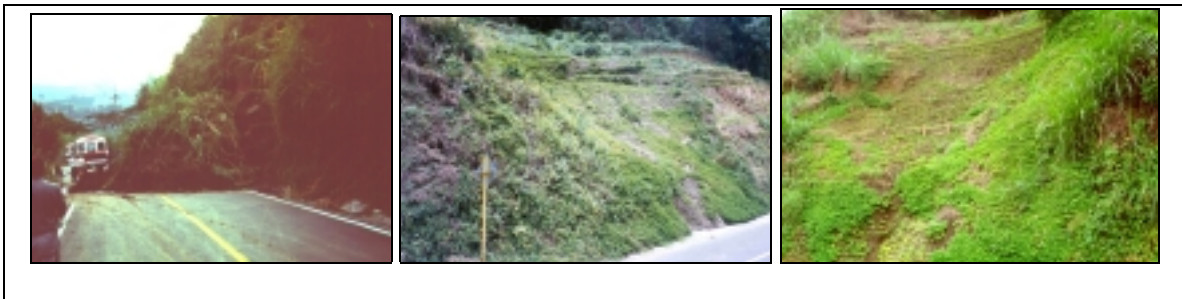
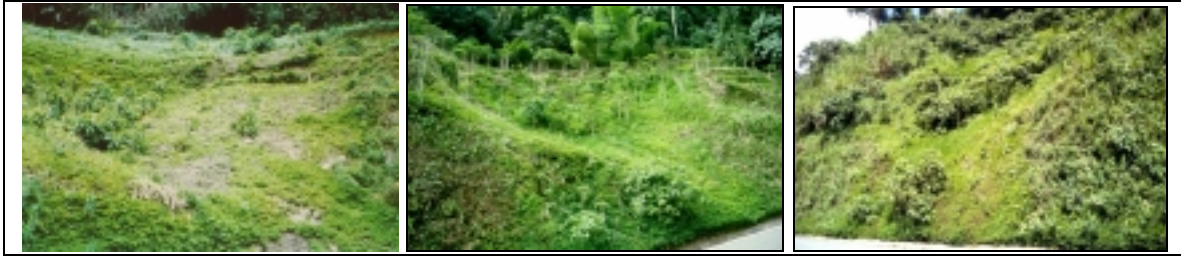
Figura 4. Secuencia de procesos de recuperación de movimiento masal sobre la vía que conduce a Cenicafé Plan Alto (1999 – 2001). Se retira el derrumbe, se establecen filtros vivos de nacedero, se siembra *Arachis pintoii* (Maní forrajero) como cobertura densa de protección contra las lluvias y se complementa con estacas vivas de nacedero en toda el área del derrumbe.

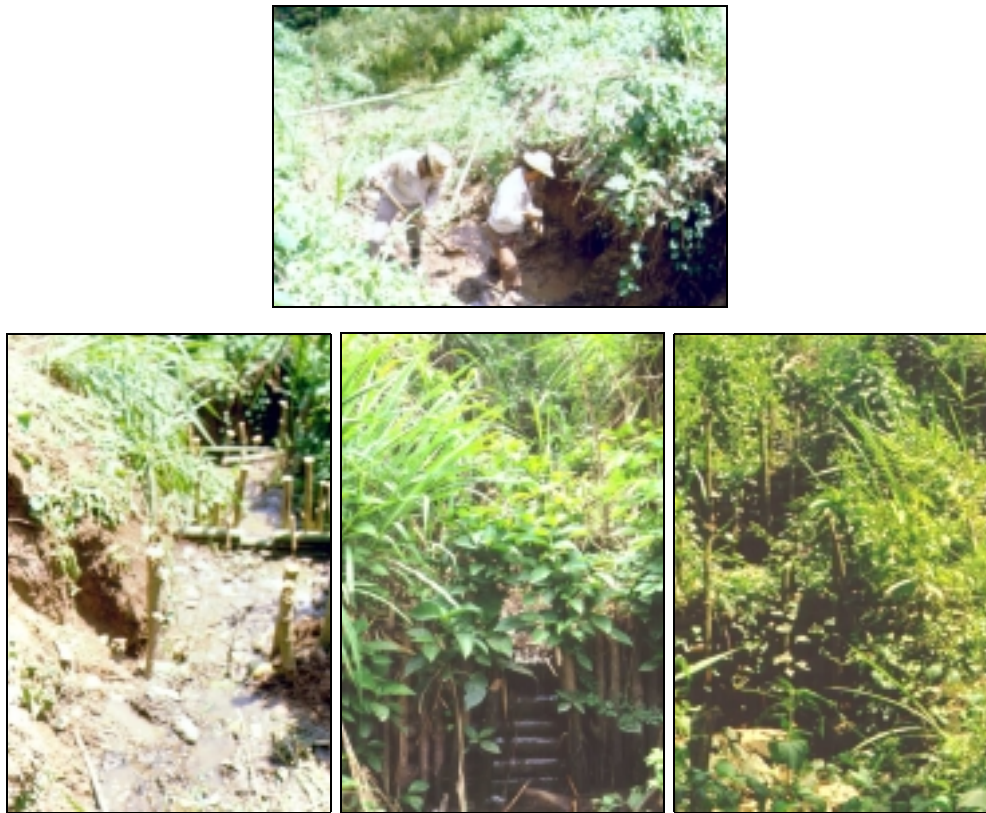
**Figura 5.** Secuencia de recuperación de una quebrada erosionada en su cauce y taludes laterales (Granja Rafael Escobar, Supía, Caldas).

En la Figura 5 se presenta la secuencia del tratamiento de una cañada en la localidad de Supía Caldas, con una altitud de 1320 m, precipitación promedio anual de 2254 mm, temperatura promedio anual de 21,7 °C y suelos Unidad Guamal, *typic eutopepts*, altamente susceptibles a la erosión superficial y movimientos masales (Rivera, 1990; 1999c).

En la Figura 5 se observa la construcción de trinchos vivos escalonados, contruidos en guadua (*Guadua angustifolia*), quiebrabarrigo (*Trichanthera gigantea*)y cañabrava (*Gynerium sagittatum*), con el fin de estabilizar el cauce evitando su profundización y el socavamiento de taludes. Los trinchos van bien empotrados en el cauce y en los taludes, para evitar su socavamiento, siguiendo las instrucciones sobre construcción de trinchos vivos (Rivera, 2002). Los trinchos se inician de arriba hacia abajo, con el fin de ir disipando la energía del agua paulatinamente.

En la Figura 5 se observa además la estabilización del cauce, y el restablecimiento rápido de la vegetación nativa de la zona, en un tiempo menor de tres meses. Esto demuestra como bajo condiciones de buena humedad, la sola estabilización del cauce y de sus taludes laterales, inducen al restablecimiento rápido de la vegetación natural multistrata preexistente.

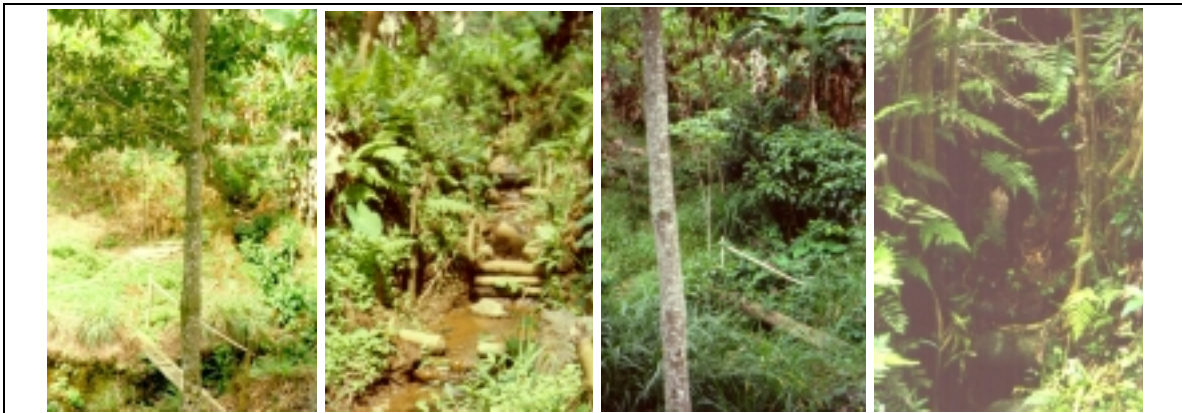
**Figura 6** Secuencia de recuperación de un drenaje natural en la Granja La Sirena en el municipio de Sevilla Valle.

En la Figura 6 se presenta la secuencia del tratamiento de una cañada en la localidad de Sevilla Valle, con una altitud de 1540 m, precipitación promedio anual de 1617 mm, temperatura promedio anual de 20,3 °C y suelos Unidad Parnaso, typic eutopepts, altamente susceptibles a los movimientos masales.

En la Figura 6 se observa la construcción de trinchos vivos escalonados, contruidos en guadua y quiebrabarrigo, con el fin de estabilizar el cauce evitando su profundización y el socavamiento de taludes. Los trinchos van bien

empotrados en el cauce y en los taludes, para evitar su socavamiento, siguiendo las instrucciones sobre construcción de trinchos vivos (Rivera, 2002). Los trinchos se inician de arriba hacia abajo al igual que en el caso anterior.

En la Figura 6 se presenta la estabilización del cauce, y el restablecimiento rápido de la vegetación multistrata nativa de la zona, en un tiempo menor de tres meses. Esto demuestra al igual que en el primer caso, como bajo condiciones de buena humedad, la sola estabilización del cauce y de sus taludes laterales, inducen al establecimiento rápido de la vegetación natural preexistente.

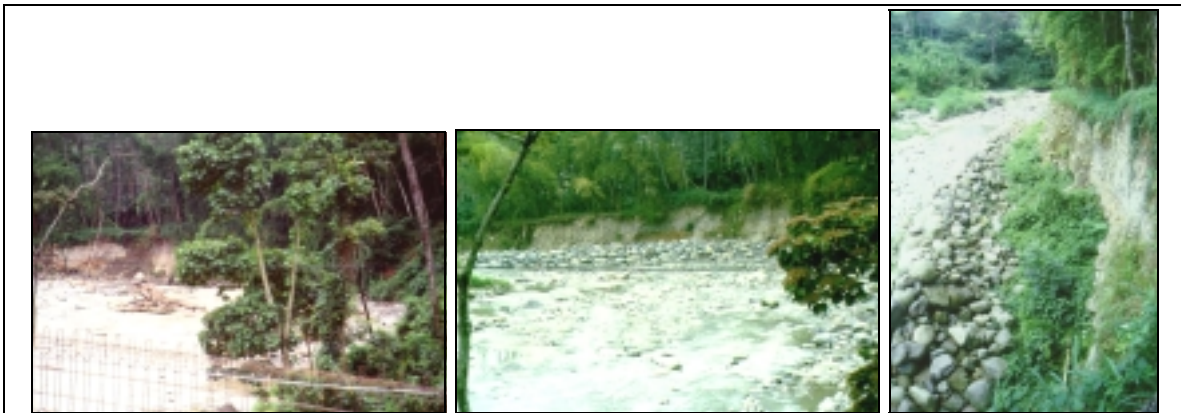
Figura 7. Secuencia de tratamiento biotecnológico sobre el río Chinchiná (Cenicafé).

En la Figura 7 se observa a la entrada de Cenicafé, un tramo del río Chinchiná, donde el agua golpea el talud formado de conglomerados y totalmente desprotegido de la vegetación natural. En este caso, ya se han presentado varios desplomes y pérdida del área productiva en la parte alta. Se sugirieron varias alternativas de control, tales como encauzamiento del río por el centro del cauce y el establecimiento de estructuras en gaviones. Es muy importante tener en cuenta en estos casos el costo de las obras su eficiencia y persistencia en el tiempo. Encauzar el agua por el centro, es una alternativa sencilla, pero de poca duración ya que en una sola crecida del río se pueden arrastrar demasiados sedimentos aguas arriba y colmar nuevamente el cauce con el desvío posterior de las aguas. Las estructuras en gaviones, presentan una vida útil corta, ya que cualquier contacto de este con una piedra arrastrada por el río puede reventar el alambre y conducir a que el gavión se desocupe rápidamente, además, por lo general los gaviones se llenan con piedras pequeñas que pueden ser arrastradas fácilmente por el agua al quedar el gavión suelto. Estas estructuras

también se pueden volcar en poco tiempo por socavamiento del río en su base. Lo más recomendable en este tipo de casos, son las obras biotecnológicas (Combinación de estructuras mecánicas y vivas (plantas)) (Gray y Sotir, 1996; Gray y Leiser, 1982), que consiste para este caso en conformar un muro con piedras grandes sueltas existentes en el río, cerca al sitio donde las aguas hacen su impacto contra el talud (Figura 7). Se deja una playa libre de unos tres metros entre el muro en piedra y el talud, para ser sembrada inmediatamente con arboles y arbustos de la región y permitir la regeneración natural de la vegetación nativa preexistente, especialmente el nacedero que se comporta en estos casos por precocidad en una planta pionera (Figura 7). De esta manera, se logra el establecimiento de una vegetación multistrata, capaz de estabilizar con su sistema radical y entrecruce de raíces la base del talud (Figura 7). Esto permite con el paso del tiempo, el establecimiento de una estructura definitiva y no perecedera. Con este sistema, se logró la estabilización del talud con un ahorro hasta del 82 % en relación con las obras ingenieriles convencionales.
