Restauración Social de Suelos Degradados por Erosión y Remociones Masales en Laderas Andinas del Valle del Cauca Colombia con la utilización de obras de Bioingeniería.

En el presente escrito, se presentan únicamente las secuencias de los trabajos realizados en los municipios de Argelia, Dagua, La Cumbre y Restrepo, en el Departamento del Valle del Cauca.

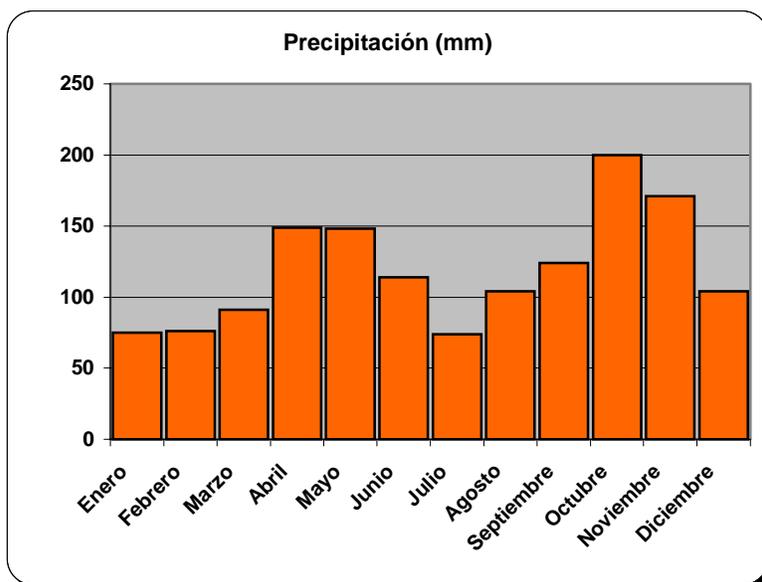
Figura 2. Distribución promedio lluvias (mm) municipio de Argelia Valle (1972 - 2001)

En la Figura 2 se observa como la precipitación de Argelia, se encuentra bien distribuida durante todo el año, presentándose dos períodos con lluvias pico, durante los meses de Abril y Mayo y Octubre y Noviembre. Estos son los meses en que hay que tomar las mayores medidas preventivas de conservación de suelos y control de erosión, para evitar tragedias y así mismo, son las épocas en que hay que hacer mayor seguimiento y evaluación a las obras de prevención y control de erosión para evitar fallas en las mismas y poder hacer las rectificaciones pertinentes en forma oportuna y conveniente.

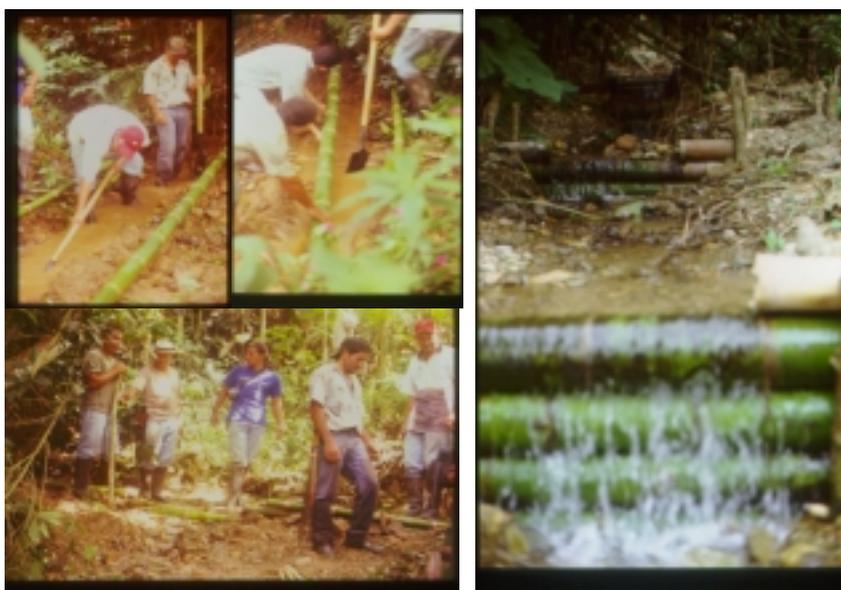
Figura 2. Construcción de Trinchos vivos Escalonados en quebrada Villa Rosa, Argelia Valle. Noviembre 8 de 2002

Los trinchos se construyeron de arriba hacia abajo, lo que permitió ir disipando la energía cinética del agua y eliminar el arranque y arrastre de sedimentos en suspensión y de materiales gruesos del cauce y taludes laterales, lográndose así en un lapso de tres meses la estabilización del drenaje natural, lo cual se constató con la presencia del agua totalmente cristalina aún durante las lluvias torrenciales. La siembra de estacas vivas de nacedero se convirtieron en estructuras de refuerzo totalmente vivas. Los trinchos llevan vertedero y babero, para que el agua avance por el centro de la estructura y evitar así socavamiento del fondo del cauce y de los taludes laterales de la quebrada. La función de los trinchos fue más como disipadores de energía de las aguas de escorrentía, que evitaran la profundización del cauce y el socavamiento de taludes laterales y no como muros de contención. o de represamiento de sedimentos (colmatación) (Figuras 2, 3 y 4).

Los trinchos vivos construidos en el cauce de las quebradas con guadua verde (*Guadua angustifolia*) (menor de dos años) a través de la pendiente y complementados con estacas vivas de nacedero colocadas verticalmente, tuvieron una eficiencia del 100%. El rebrote de la guadua fue del 10 % aproximadamente. Las estacas de nacedero rebrotaron y persistieron en un 90 %, resultados similares a los encontrados por Rivera, 1998.

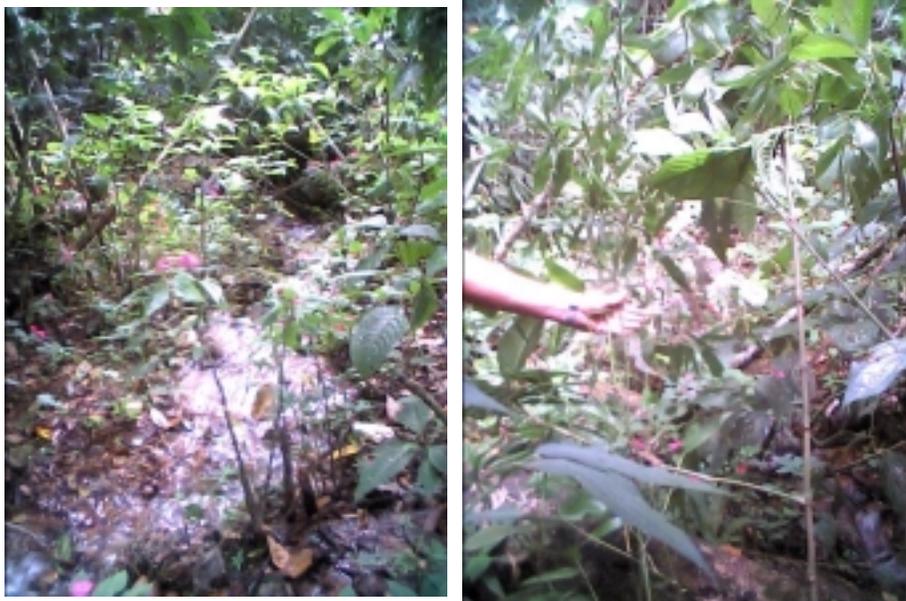
Figura 4. Quebrada Villa Rosa, Argelia Valle. Trinchos Vivos Escalonados Argelia Valle, Villa Rosa. Febrero 5 de 2004

Como se puede observar en un período de dos años aproximadamente, en la quebrada Villa Rosa, se ha logrado la estabilización del drenaje natural, con la aparición de gran cantidad de vegetación multistrata nativa de la región y el crecimiento de la vegetación establecida mediante siembra de estacas vivas de

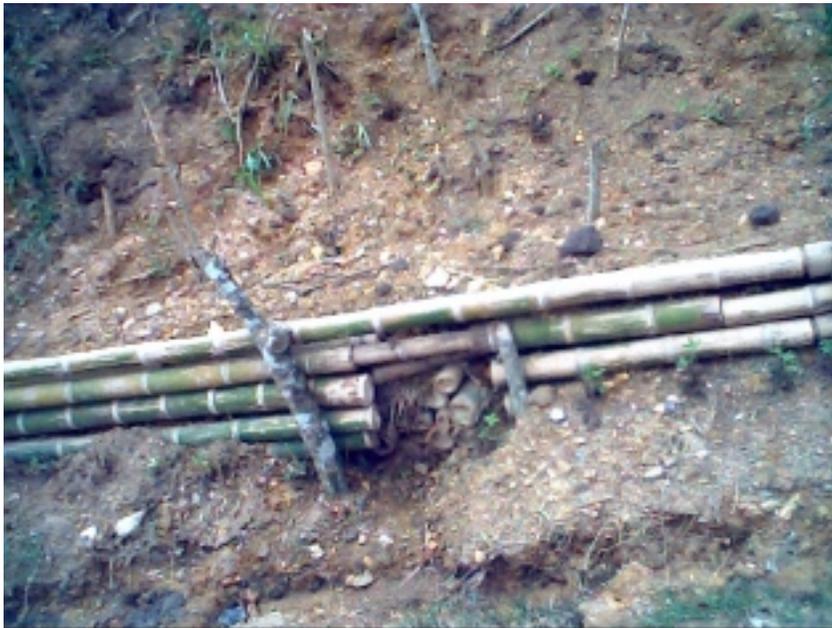
Figura 5. Filtro vivo de guadua acompañado de trincho vivo para evacuar aguas subsuperficiales. Noviembre 8 de 2002

Los filtros vivos se establecieron en forma horizontal solo en los taludes blandos (presión de poros alta) a lado y lado del cauce de las quebradas, para controlar la saturación del terreno por aguas subsuperficiales y mantener así una condición de campo, que impidiera los movimientos masales y posteriores taponamientos del cauce de la quebrada y la formación de represamientos y avalanchas (Figura 5). Los Filtros vivos mostraron su eficiencia en un tiempo de 2 a 4 horas, al bajar la presión de poros a una condición de campo que permitió la estabilización inmediata del terreno.

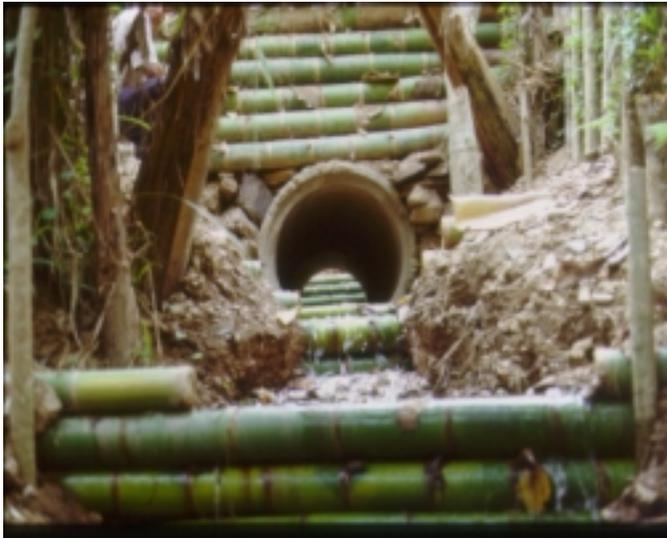
Figura 6. Empotramiento de tubería para conducir las aguas de la quebrada por debajo de la banca de la carretera. Se observan trinchos vivos escalonados a ambos extremos de la tubería. Febrero 19 de 2003.

- Se introdujeron tres Tubos por debajo de la carretera, con el fin de dar paso al agua de la quebrada, lo cual era un problema en época de invierno. Para ello se utilizó tubería de concreto de 30 pulgadas de diámetro. La entrada y salida del agua por la tubería, se hizo mediante trinchos vivos escalonados para evitar socavamientos de fondo del cauce en ambos extremos de la tubería (Figura 6).

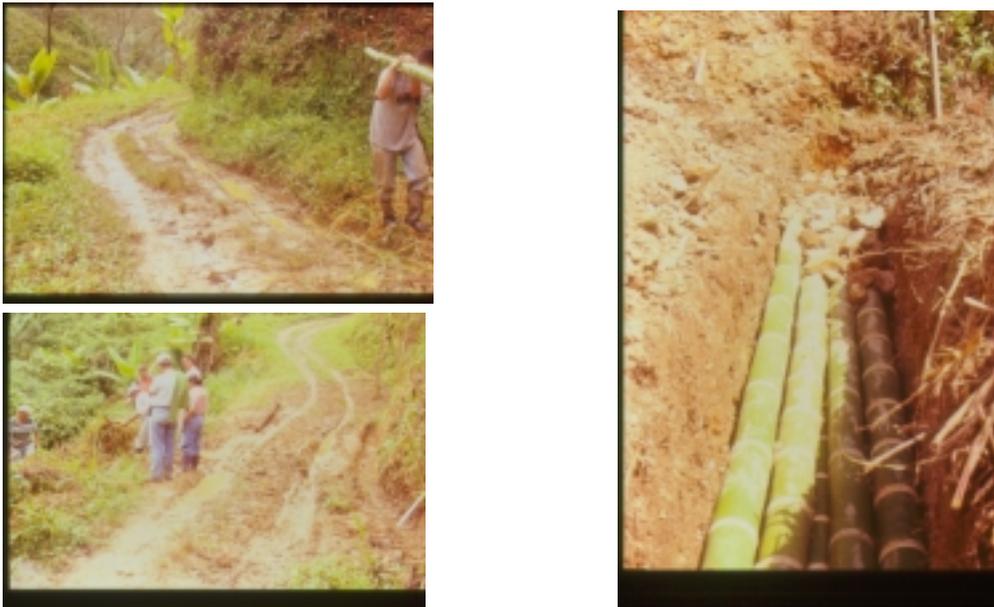
Figura 7. Construcción de filtros vivos atravesando banca de carretera para su drenaje. Noviembre 8 de 2002.

4.4.1.4. Construcción de filtros vivos en la banca de la carretera: Con el fin de drenar rápidamente la banca de la carretera, que permanecía saturada tanto en invierno como en verano impidiendo el paso vehicular, especialmente en las épocas invernales, se construyeron filtros vivos en guadua que la atravesaron de un lado al otro (Figuras 7 y 8). Se construyeron 8 filtros con guadua.

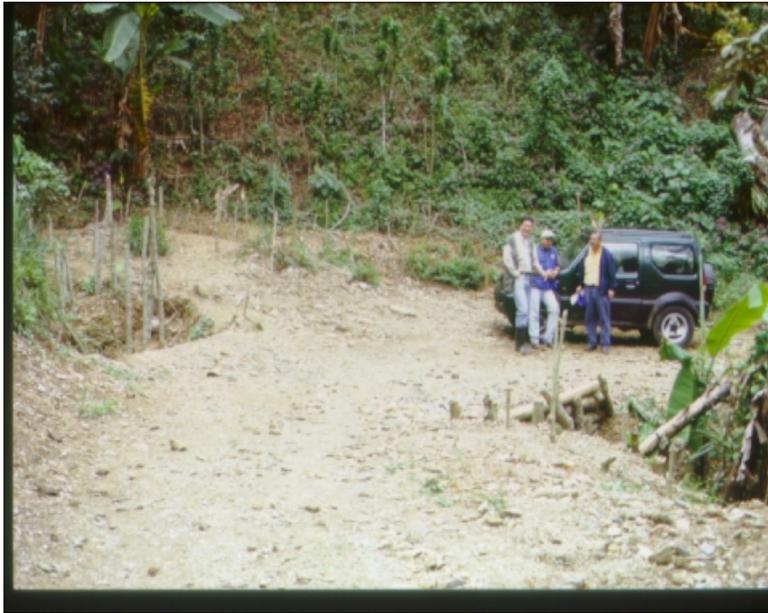
Figura 8. Estado actual de la carretera luego de los tratamientos bioingenieriles. Febrero 19 de 2003.

En la Figura 8 se observa como el terreno ha quedado completamente drenado y seco luego de establecidos los sistemas de drenaje. Hubo tramos de la carretera, que se secaron en dos horas después de establecidos los filtros.

Si se compara la Figura 8, con la Figura 9 se aprecia la revegetalización rápida de ambos taludes a lado y lado de la carretera en un período de tiempo muy corto (siete meses). Esto demuestra, que cuando se atacan oportunamente las causas del problema, uno de los indicadores de recuperación más efectivos es el establecimiento e invasión rápida de la vegetación multistrata nativa de la región.

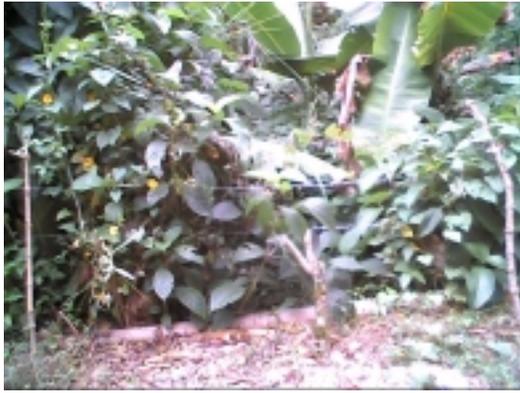
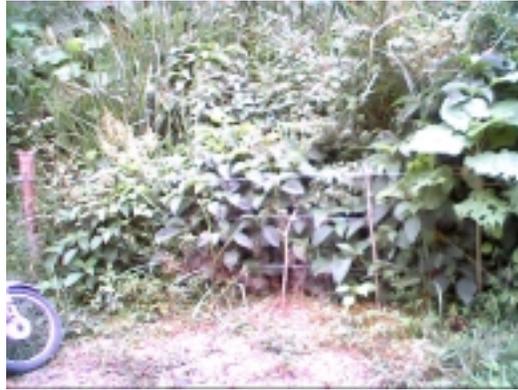
FIGURA 9. Recuperación de taludes de la carretera. Quebrada Villa Rosa, Argelia Valle (Septiembre 19 de 2004).

Primera quebrada entrando mano derecha de la carretera (Quebrada Villa Rosa, Septiembre 19 de 2003).

Primera quebrada entrando mano izquierda de la carretera (Quebrada Villa Rosa, Septiembre 19 de 2003).

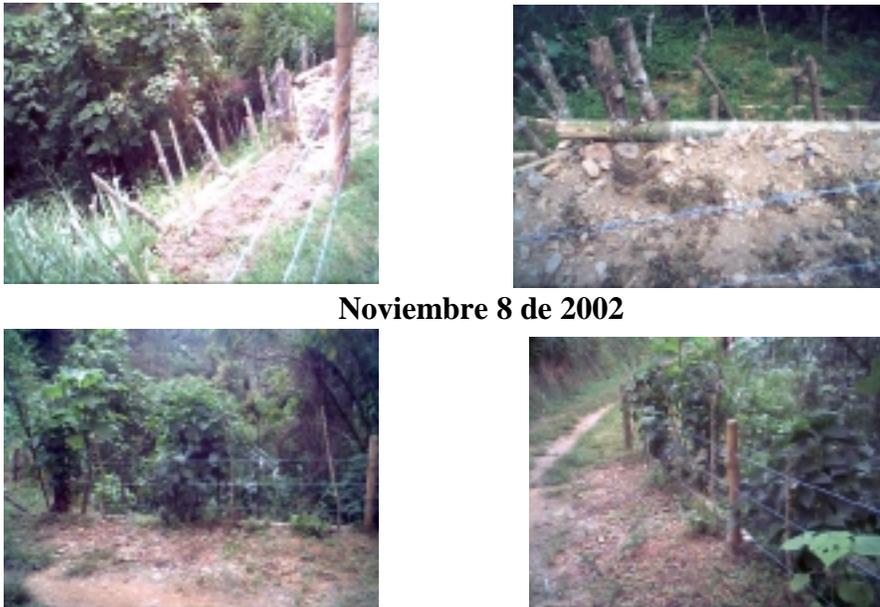
Figura 10. Proceso de recuperación de banca de carretera, mediante terrazas escalonadas. Vereda Villa Rosa, Argelia Valle Colombia (Octubre 1 de 2003).

Luego de controlar la energía cinética del agua de la quebrada VillaRosa desde su nacimiento mediante la construcción de los trinchos vivos escalonados, se procedió a reconstruir parte de la banca de la carretera a un lado de la segunda quebrada entrando a la vereda Villa Rosa, la cual se destruyó como consecuencia de la crecida de la misma en épocas lluviosas. Se construyeron terrazas escalonadas en tierra (Rivera 1999a). Previo a la construcción de cada terraza se introdujeron filtros vivos en guadua, para evitar su saturación en los períodos lluviosos. Cada terraza fue reforzada con la siembra de estacas vivas de nacedero (Figura 10).

La recuperación de las áreas degradadas, se logró en un período de seis meses, lo que demuestra la eficiencia alta de las soluciones bioingenieriles luego de un buen diagnóstico, con base en la relación causa - efecto.
