# **PROTECCION Y RECUPERACION DE BORDES DE RIOS Y CAÑADAS EN ZONAS DE LADERA TROPICALES CON TRATAMIENTOS BIOINGENIERILES Y BIOTECNOLÓGICOS**

**José Horacio Rivera Posada \***

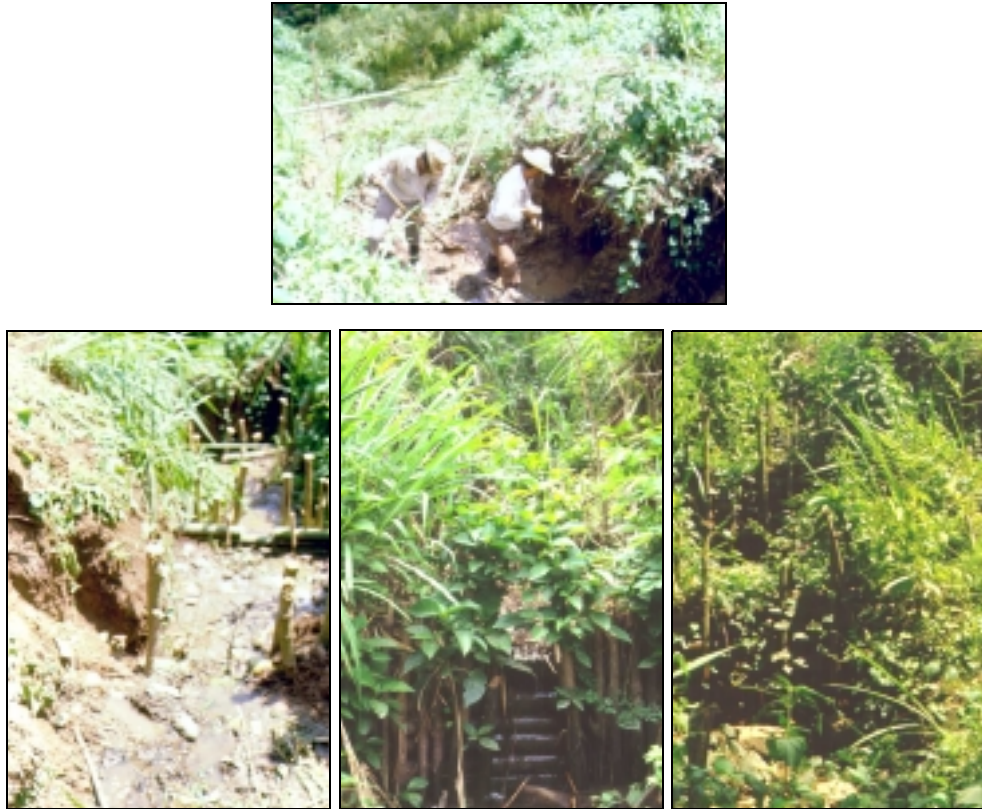
**Figura 1.** Secuencia de tratamiento de una quebrada en Supia, Caldas.

En la Figura 1 se observa la construcción de trinchos vivos escalonados, contruidos en guadua (*Guadua angustifolia*), quebrabarrigo (*Trichanthera gigantea*) y cañabrava (*Gynerium sagittatum*), con el fin de estabilizar el cauce evitando su profundización y el socavamiento de taludes. Los trinchos van bien empotrados en el cauce y en los taludes, para evitar su socavamiento, siguiendo las instrucciones sobre construcción de trinchos vivos (Rivera, 2001). Los trinchos se inician de arriba hacia abajo, con el fin de ir disipando la energía del agua paulatinamente.

En las Figura1 se presenta la estabilización del cauce, y el restablecimiento rápido de la vegetación nativa de la zona, en un tiempo menor de tres meses. Esto demuestra como bajo condiciones de buena humedad, la sola estabilización del cauce y de sus taludes laterales, inducen al establecimiento rápido de la vegetación natural multistrata.

En la Figura 1 se presenta la secuencia del tratamiento de una cañada en la localidad de Supía Caldas, con una altitud de 1320 m, precipitación promedio anual de 2254 mm, temperatura promedio anual de 21,7 °C y suelos Unidad Guamal, *typic eutopepts*, altamente susceptibles a la erosión superficial y movimientos masales (Rivera, 1990; 1999).

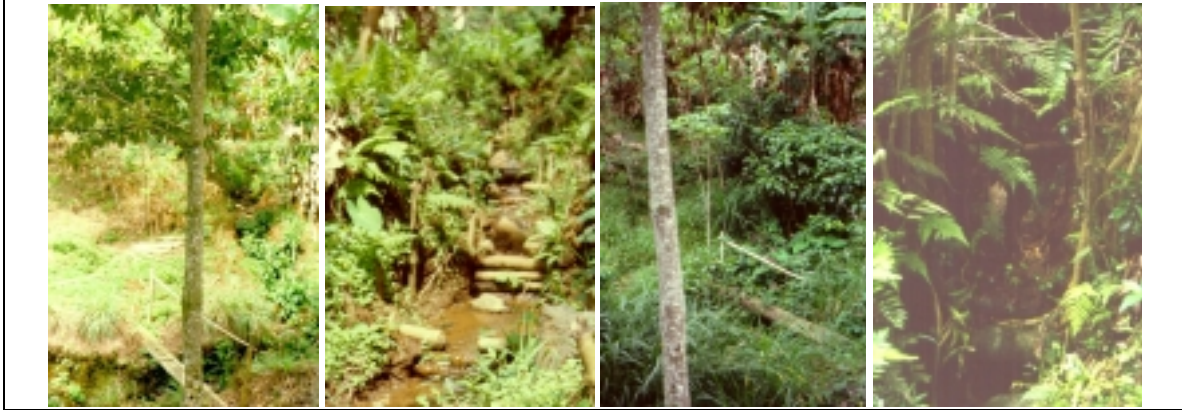
**Figura 2** Secuencia de tratamiento de un drenaje natural en el municipio de Sevilla Valle.

En la Figura se observa la construcción de trinchos vivos escalonados, contruidos en guadua y quebrabarrigo, con el fin de estabilizar el cauce evitando su profundización y el

socavamiento de taludes. Los trinchos van bien empotrados en el cauce y en los taludes, para evitar su socavamiento, siguiendo las instrucciones sobre construcción de trinchos vivos (Rivera, 2001). Los trinchos se inician de arriba hacia abajo al igual que en el caso anterior.

En la Figura 2 se presenta la estabilización del cauce, y el restablecimiento rápido de la vegetación multistrata nativa de la zona, en un tiempo menor de tres meses. Esto demuestra al igual que en el primer caso, como bajo condiciones de buena humedad, la sola estabilización del cauce y de sus taludes laterales, inducen al establecimiento rápido de la vegetación natural preexistente.

En la Figura 2 se presenta la secuencia del tratamiento de una cañada en la localidad de Sevilla Valle, con una altitud de 1540 m, precipitación promedio anual de 1617 mm, temperatura promedio anual de 20,3 °C y suelos Unidad Parnaso, typic eutopepts, altamente susceptibles a los movimientos masales.

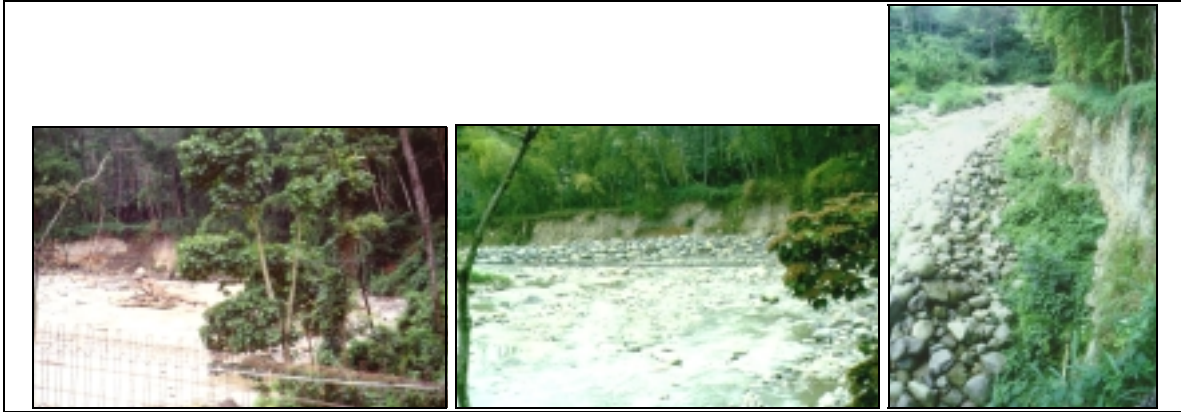
**Figura 3.** Secuencia de tratamiento biotecnológico sobre el río Chinchiná (Cenicafé).

En la Figura 3 se observa un tramo del río Chinchiná, donde el agua golpea el talud formado de conglomerados y totalmente desprotegido de la vegetación natural. En este caso, ya se han presentado varios desplomes y perdida del área productiva en la parte alta. Se sugirieron varias alternativas de control, tales como encauzamiento del río por el centro del cauce y el establecimiento de estructuras en gaviones. Es muy importante tener en cuenta en estos casos el costo de las obras su eficiencia y persistencia en el tiempo. Encauzar el agua por el centro, es una alternativa sencilla, pero de poca duración ya que en una sola crecida del río se pueden arrastrar demasiados sedimentos aguas arriba y colmar nuevamente el cauce con el desvío posterior de las aguas. Las estructuras en gaviones, presentan una vida útil corta, ya que cualquier contacto de este con una piedra arrastrada por el río puede reventar el alambre y conducir a que el gavión se desocupe rápidamente, además, por lo general los gaviones se llenan con piedras pequeñas que pueden ser arrastradas fácilmente por el agua al quedar el gavión suelto. Estas estructuras también se pueden volcar en poco tiempo. Lo más recomendable en este tipo de casos, son las obras biotecnologicas (Combinación de estructuras mecánicas y vivas (plantas)) (Gray y Sotir, 1995; Gray y Leiser, 1982), que consiste para este caso en conformar un muro con piedras grandes sueltas existentes en el río, cerca al sitio donde las aguas hacen su impacto contra el talud (Figura). Se deja una playa libre de unos tres metros entre el muro en piedra y el talud, para ser sembrada inmediatamente con arboles y arbustos de la región y permitir la regeneración natural de la vegetación nativa preexistente (Figura 3). De esta manera, se logra el establecimiento de una vegetación multistrata, capaz de estabilizar con su sistema radical y entrecruce de raíces la base del talud (Figura 3). Esto permite con el paso del tiempo, el establecimiento de una estructura definitiva y no perecedera. Con este sistema, se logró la estabilización del talud con un ahorro hasta del 82 % en relación con las obras ingenieriles convencionales.
